**DIAGNOSIS OF FIRE DAMAGED REINFORCED CONCRETE
CONSTRUCTION OF THE CROATIAN HOUSE
«HERZEG STJEPAN KOSACA» IN MOSTAR**

**DIJAGNOZA POŽAROM OŠTEAENE AB KONSTRUKCIJE
HRVATSKOG DOMA «HERCEG STJEPAN KOSAÇA» U MOSTARU**

Dario Almesberger,
Drago Krsnik

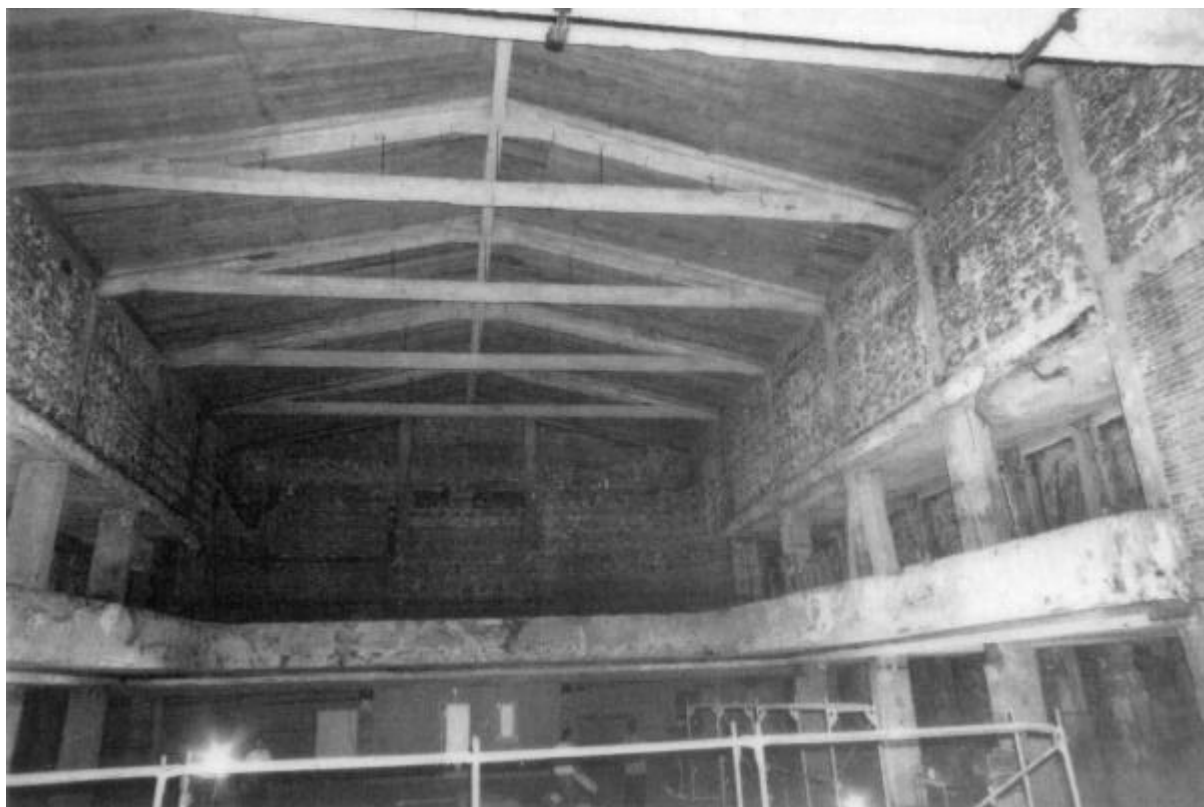
Razvijena temperatura u požaru od oko 800-1.000 °C je «ispekla» beton, tako da je on na površini porozan, friabilan i niske èvrstoæe. Površina betona je izbrazdana manjim i veæim pukotinama, a zaštitni sloj betona kod veæine konstruktivnih elemenata je bio odvojen od armature ili je veæotopao.

Slika 3. Unutrašnjost kazališne dvorane

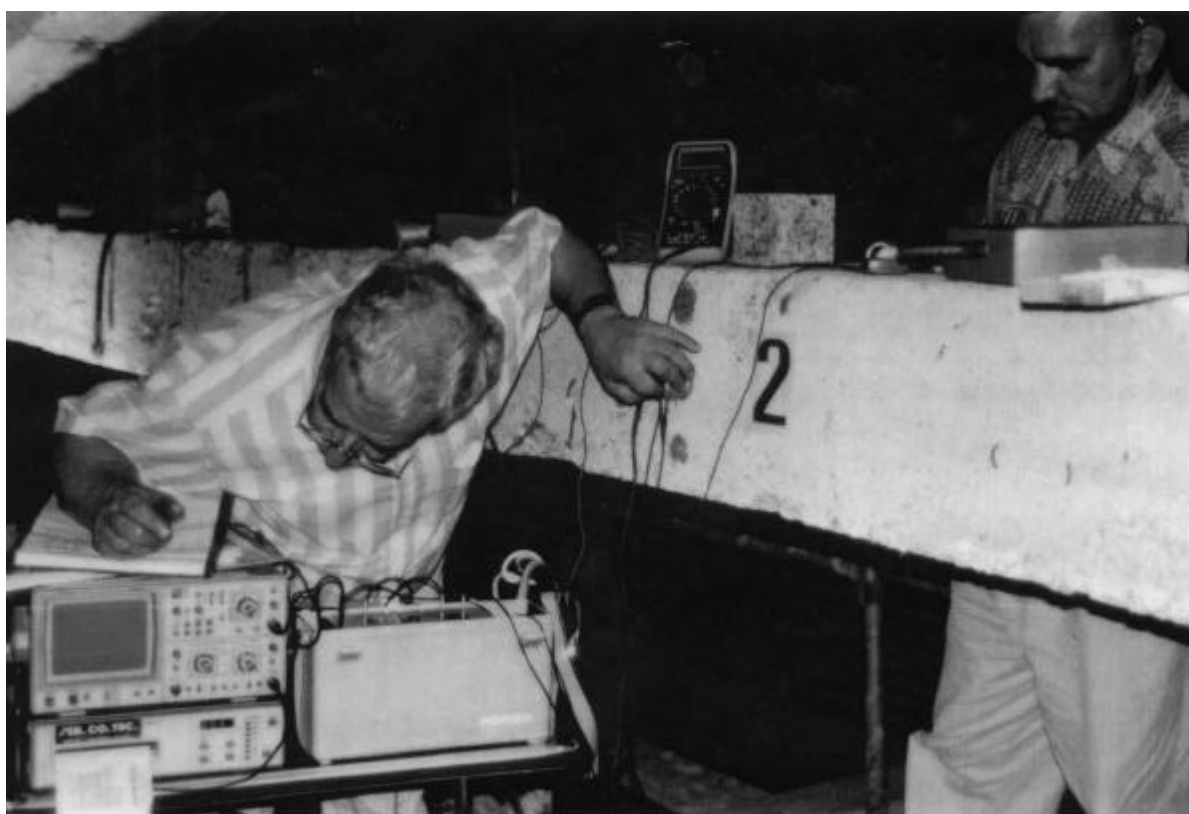
Slika 6. Ispitivanje okvirnog nosača br. 2

- Za pojedine konstruktivne elemente ustanovljeno je sljedeće:
 - a) Okvirni nosač br. 2 imao je na tlačnoj gredi dijagonalnu pukotinu po cijelom presjeku. Kako je beton slabe kvalitete, a nakon požara je došlo do smanjenja pronljivosti «čeli-beton», ovo oštećenje je označeno kao potencijano opasno za sigurnost krovne konstrukcije;

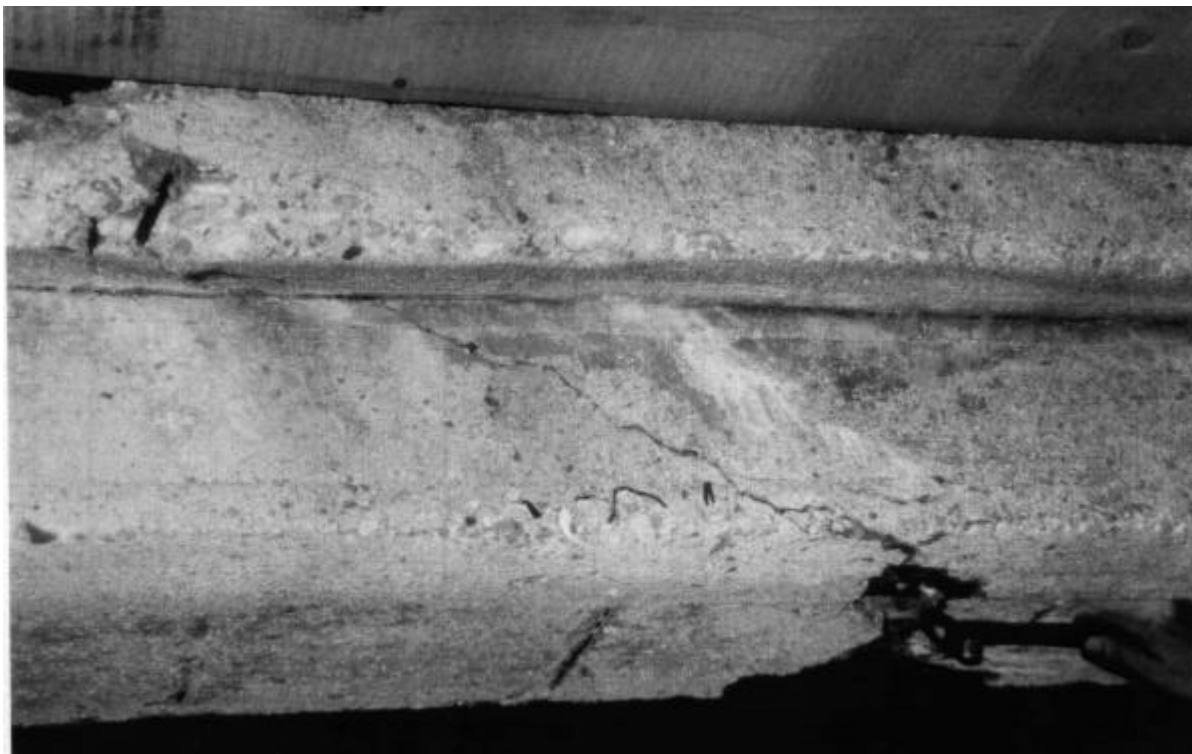
Slika 7. Dijagonalna pukotina na okvirnom nosaču br. 7

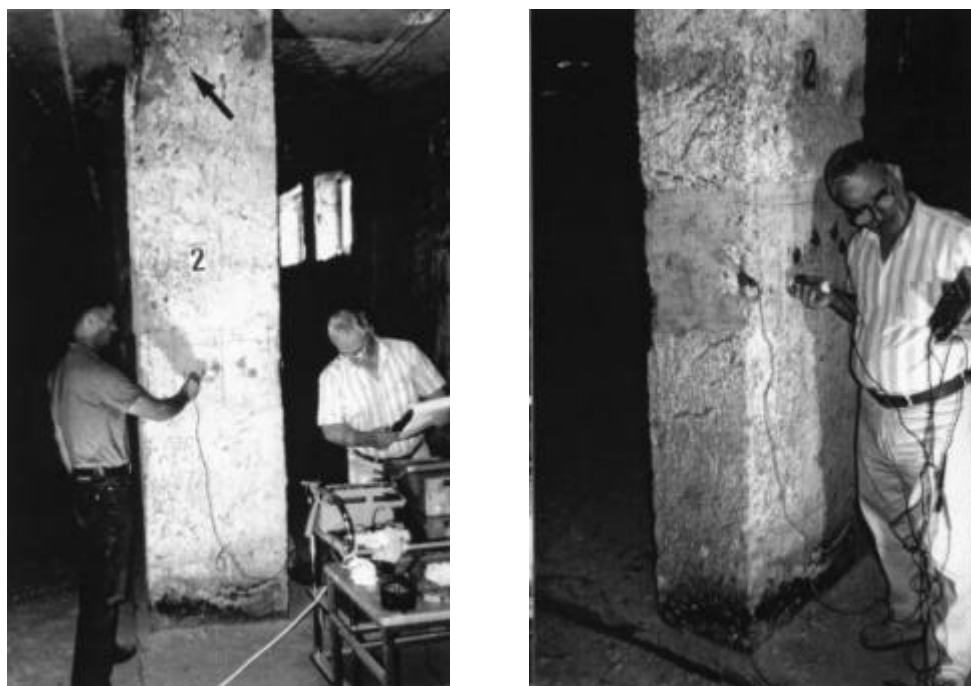
Stup br. 2 (Slika 9) se nalazi u blizini desnog sporednog ulaza, gdje je intenzitet vatre bio prilično izražen, što je bilo vidljivo iz ljuštenja i pucanja kamena obližnjeg zida. Zbog visoke temperature došlo je do dilatacije uzdužne armature i odvajanja zaštitnog sloja betona na kutu stupa.

Slika 10. Ispitivanje stupa br. 2

- d) Zidovi od klesanog kamena su također bili zaštićeni slojem žbuke od 2-4 cm, koji je smanjio štetno djelovanje vatre. Veće oštećenje kamena očitovalo se u blizini stupa br. 2, gdje je zbog jačeg požarnog opterećenja došlo do ljuštenja i pucanja kamena;

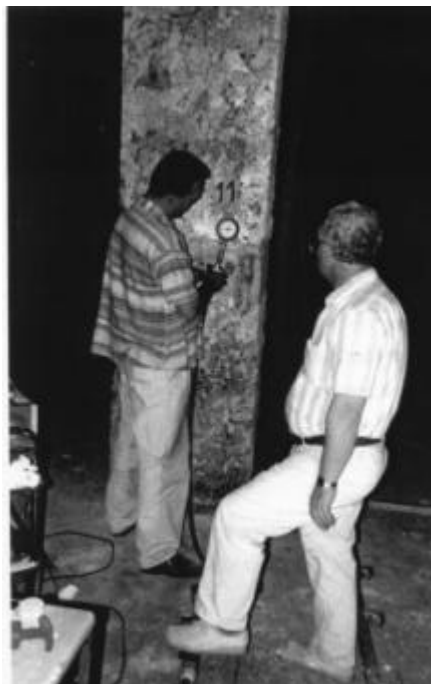
Stup br. 11 nalazi se u blizini lijevog sporednog ulaza, gdje je intenzitet vatre bio nešto slabiji, tako da je sloj vapnene žbuke ostao na površini betona.

Slika 11. Ispitivanje stupa br. 11

Analizom rezultata primjećeno je da je u blizini uzorka br. 11 (stup br. 11) gorjelo mnogo PVC materijala jer je sadržaj iona klora na granici dopuštenog.

- Kemijska analiza uzoraka pokazala je da samo stup br. 11 ima povećani sadržaj klora u betonu. Situacija još nije opasna, ali stupove treba zaštititi i ojačati;
