**Irena Leko, dipl.ing.građ., IGH-MOSTAR d.o.o. Mostar**  
**Vinko Šaravanja, dipl.ing.građ., IGH-MOSTAR d.o.o. Mostar**  
**Nada Raguž, dipl.ing.građ., IGH-MOSTAR d.o.o. Mostar**

## **STARI GRAD LJUBUŠKI – opis stanja i provedenih istraživanja**

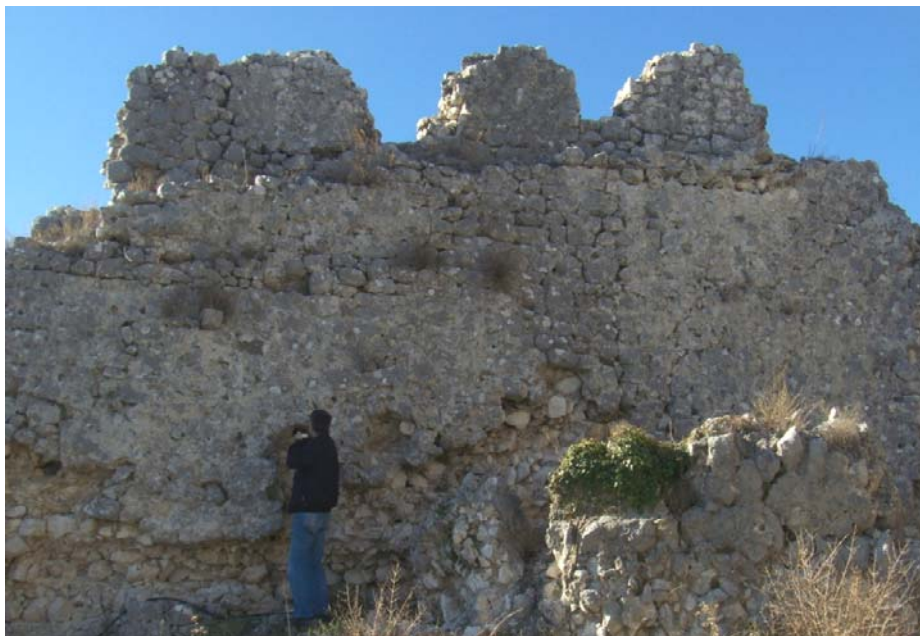
Dio zida Z1

Ovakvi zidovi, bez obzira na debljinu ispune i umješnost pri zidanju, ne mogu se promatrati kao zidovi ujednačenog kvaliteta, jer između 2 lica zida, koji su od većih blokova i trpanca ne postoji sigurna veza koja garantira homogenost zidne mase. Nosivost ovakvog zida u mnogome ovisi od spojnog sredstva i kompaktnosti ispune, a ta je, kako se vidi iz stanja zidova i izvršenih istraživanja, dosta loša.

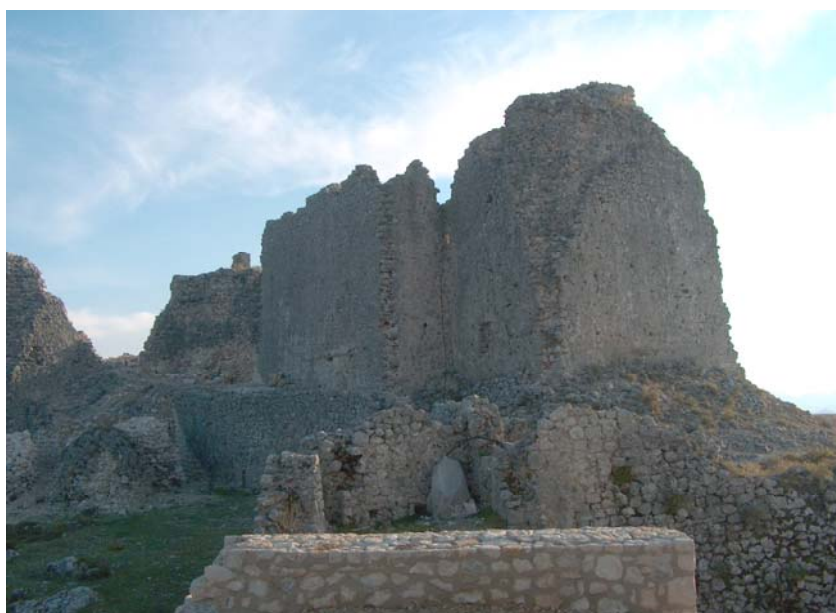
KULA „Heceguša“

Na spoju sjeverozapadnog zida sa istočnim jasno se vidi kako je proces degradacije kroz vrijeme u potpunosti zahvatio spoj ovih zidova, iako su rađeni od klesanog kamena većih dimenzija, ipak su izrazito oštećeni.

Na osnovu šupljina u zidovima konstatirano je da su zidovi bili povezani horizontalnim i vertikalnim drvenim gredama.

- sve nestabilne dijelove na gornjim površinama zidova ukloniti
- srušiti zapadni bočni zid - obor kule "Herceguše" – došlo je do naginjanja i izbočavanja
- obrambeni zid 2 sanirati – došlo je do pomicanje stijenskih blokova u temelju
- zaštititi krune svih zidova
- sanirati mjesta na kojima su bili drveni serklaži
- obnoviti nedostajuće dijelove zidova
- sanirati lokalna mjesta s velikim obrušavanjem
- sanirati obrušene uglove (spojeve) zidova-ćoške

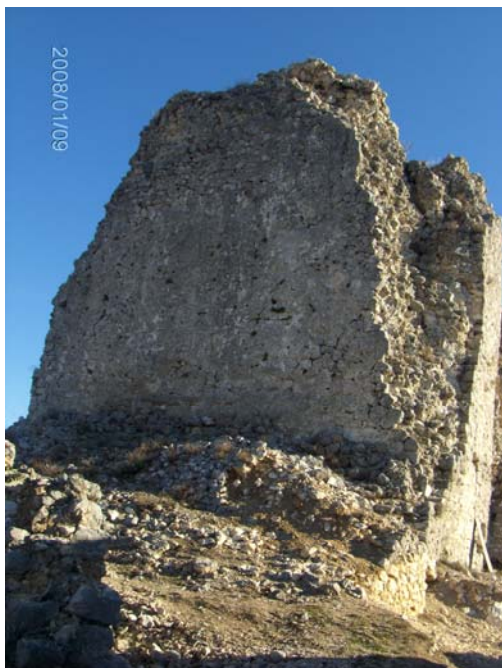
Pogled na sjeverozapadni zid kule „Heceguša“

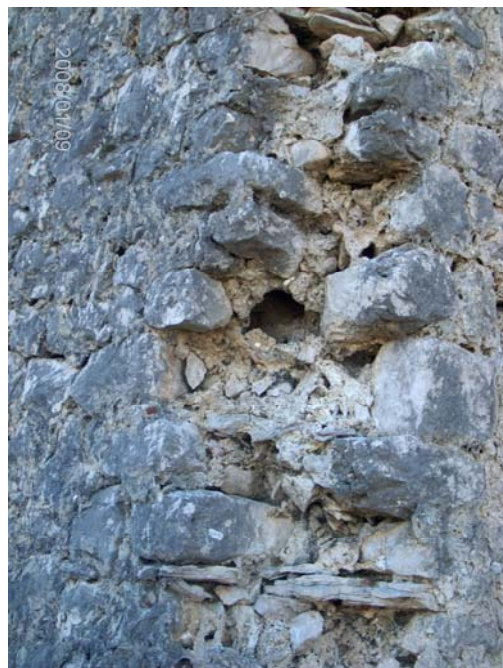
Otvori u zidu – mjesta na kojima su nekada bile drvene grede

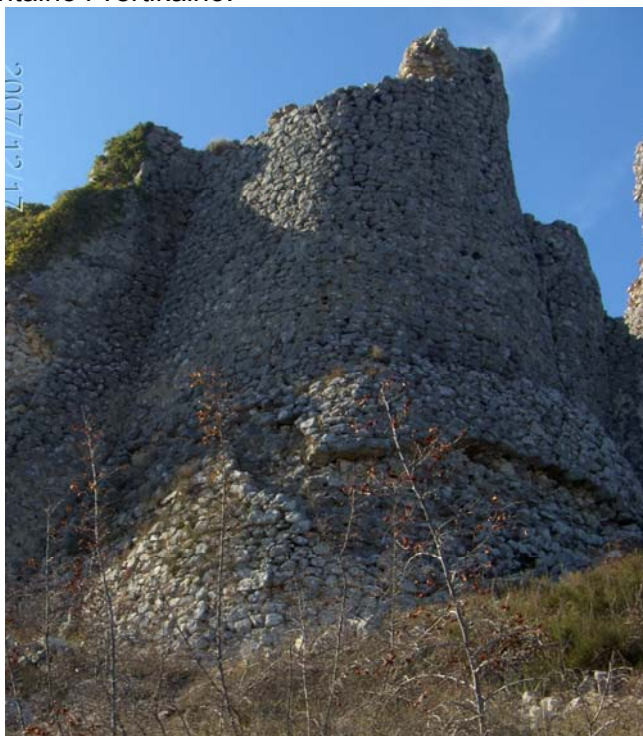
Pogled na polukružnu kulu sa vanjske strane

Zakošenje zida pri dnu kule je djelomično oslonjeno na stijenu, a djelomično plitko temeljeno na dubini cca 20-30 cm. Na ovom dijelu zida vidljivo je odvajanje obložnog sloja zida od središnjeg dijela. Upravo na ovim oštećenim dijelovima uočene su horizontalne grede dimenzija cca 18/18 cm na razmaku 1,80 m povezane podužno.

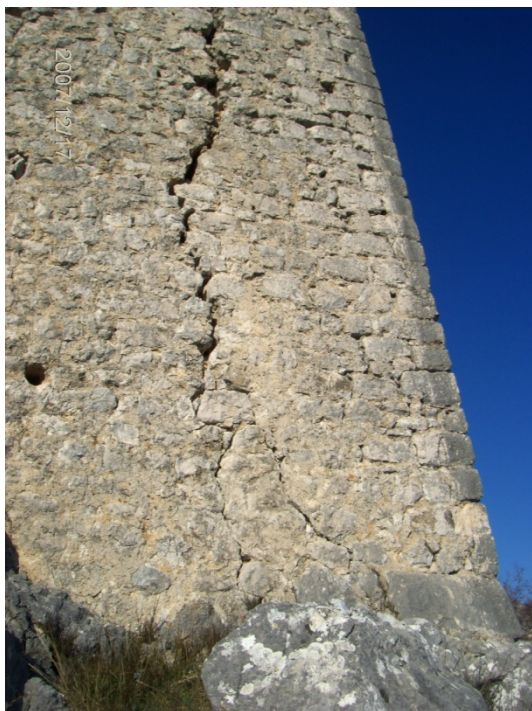
Tijekom istražnih radova uočena su mjesta različitih uvjeta oslanjanja. Jedan dio zidova je temeljen na stijeni, a drugi na osulini pomiješanoj s ilovačom. Tako nejednaki uvjeti temeljenja i nosivosti za posljedicu imaju pojavu velikog broja pukotina u zidovima, osobito u slučajevima potresa.

Izražena pukotina na zidu 2- pogled sa vanjske strane

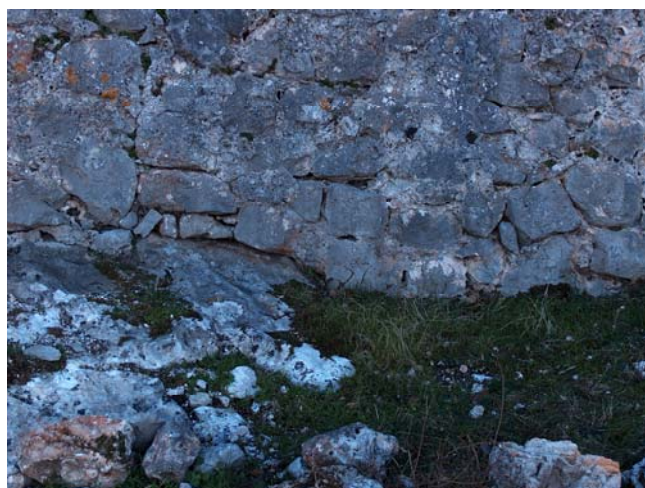
Različiti uvjeti oslanjanja – zid 8

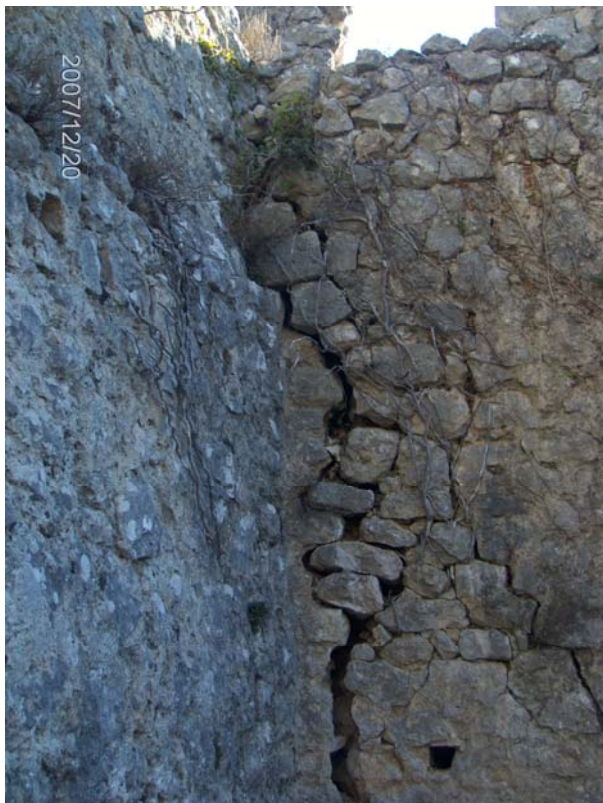
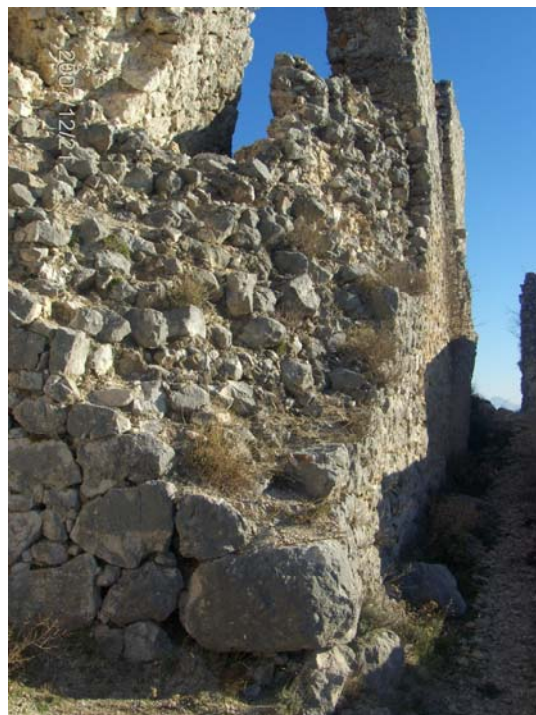
Uglovi zidova obično su samo s vanjske strane povezani većim blokovima klesanog kamena. Ima takvih ćoša s kojih su potpuno nestali ti vezni klesani kameni blokovi. Generalno se može reći da je čest slučaj slabe povezanosti zidova koji se sudaraju pod kutom.

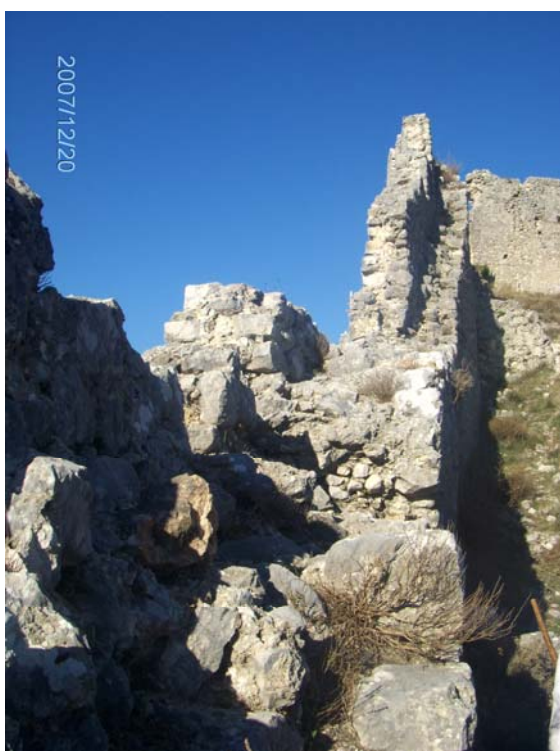
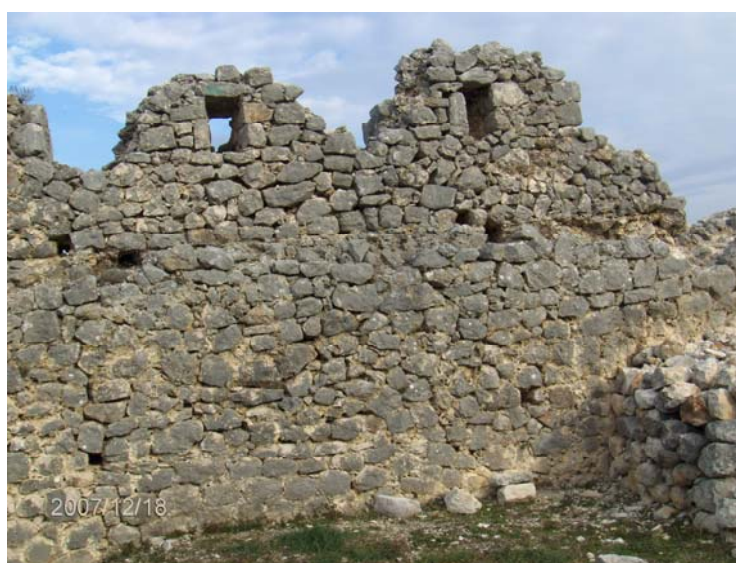
Skeniranjem laserom, kao i fotografskim snimanjem, pa i samim vizualnim pregledom konstatirano je da su sve krune zidova degradirane u većoj ili manjoj mjeri, odnosno oštećene uslijed djelovanja nepovoljnijih prirodnih utjecaja: raslinja, vlaženja i smrzavanja, kao i mikroklimatskih uvjeta i topografske orijentacije (insolacija i položaj u odnosu na djelovanja vjetra). Na najvećem dijelu obrambenih zidova urušavanje krune je toliko da su izgubljeni tragovi puškarnica.

Prikaz oštećenja krune zidova

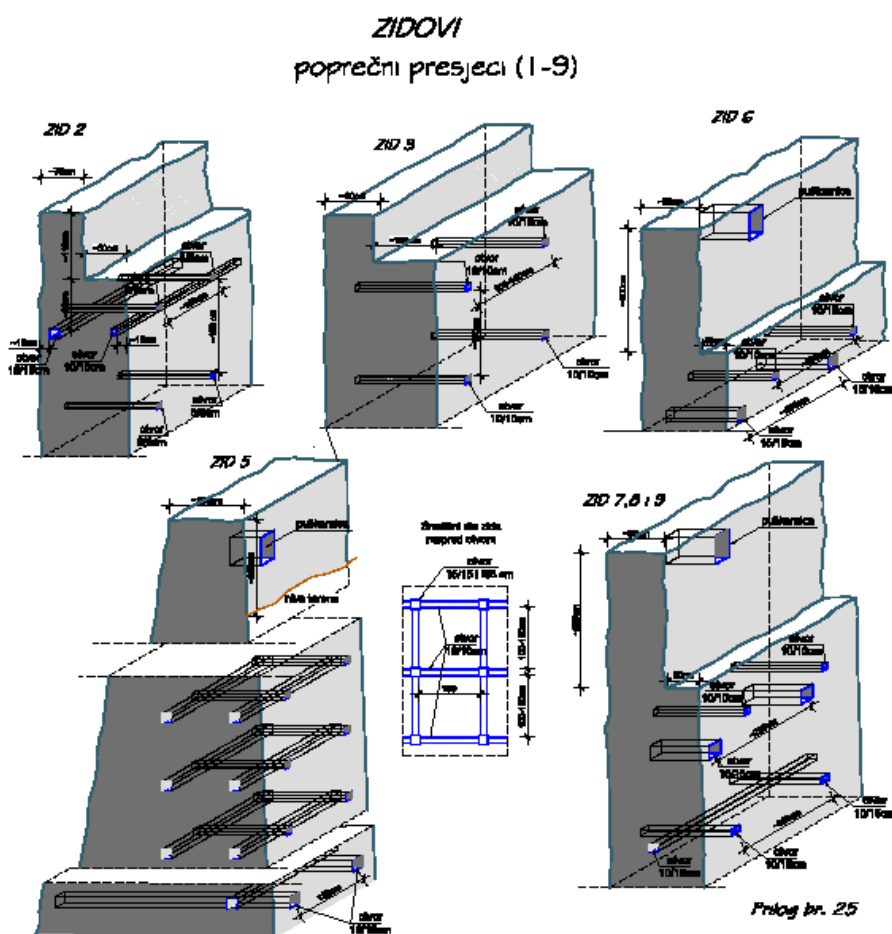
Poprečni presjeci zidova

Kod obrambenih zidova i kula ostale su šupljine u kojima su nekada bile drvene grede. Grede su uglavnom postavljane horizontalno, ali na nekim mjestima (zidovi 1,2, 5, 6, 7, 8 i 9) mogu se vidjeti i vertikalne šupljine. Uloga drvenih greda je, zahvaljujući mehaničkim osobinama drveta, slična ulozi koju imaju armiranobetonski serklaži kod suvremenih građevina. Drvene grede omogućavaju brže zidanje, ravnomjerno raspoređuju opterećenje zidne mase na podlogu i povezuju zidove u konstruktivnu cjelinu. Drvo je osjetljivo na vlagu i podložno crvotočini, te je osnovni nedostatak ovih greda u njihovoj trajnosti. Uslijed truljenja presjek greda se postepeno smanjuje da bi na kraju ostala samo trulež. Sad te šupljine predstavljaju slabo mjesto u konstrukciji, naročito gdje su bile grede većeg presjeka.
