**DIAGNOSIS OF FIRE DAMAGED REINFORCED CONCRETE
CONSTRUCTION OF THE CROATIAN HOUSE
«HERZEG STJEPAN KOSACA» IN MOSTAR**

**DIJAGNOZA POŽAROM OŠTEAENE AB KONSTRUKCIJE
HRVATSKOG DOMA «HERCEG STJEPAN KOSAÇA» U MOSTARU**

Dario Almesberger,
Drago Krsnik

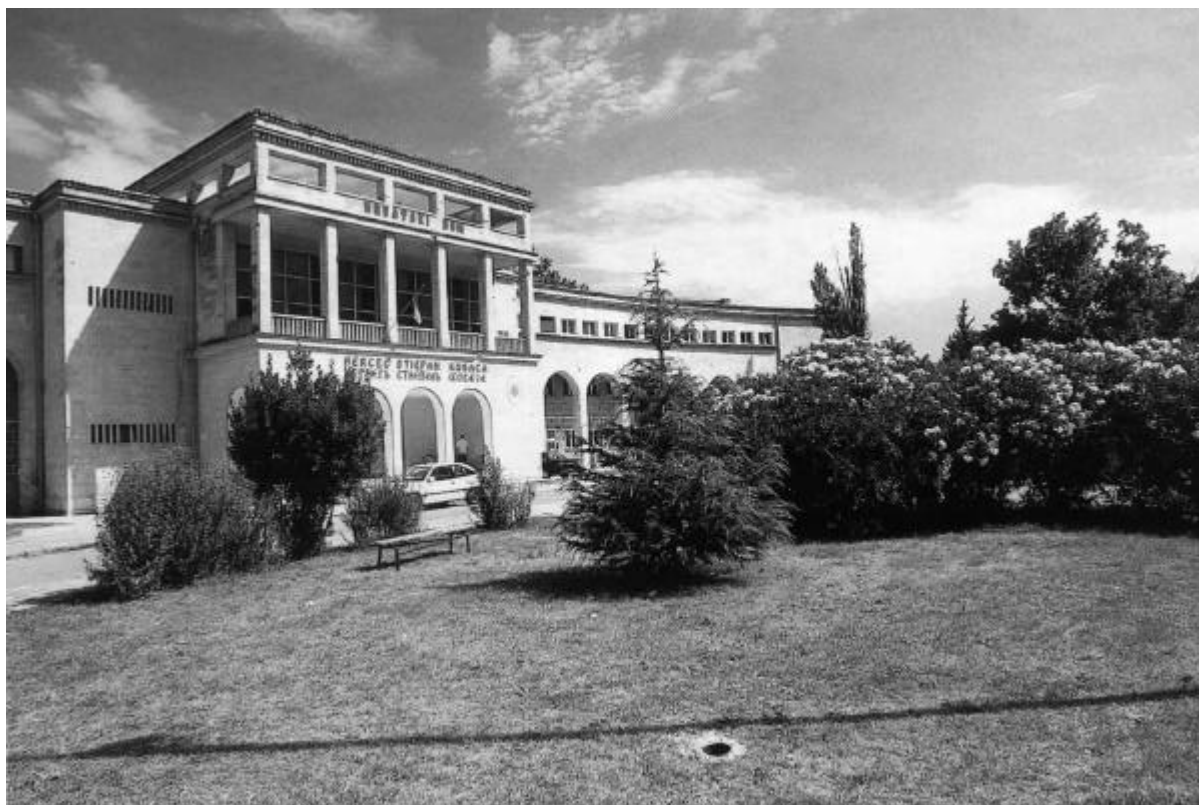
Slika 1. Zgrada Hrvatskog doma «Herceg Stjepan Kosaèa» u Mostaru

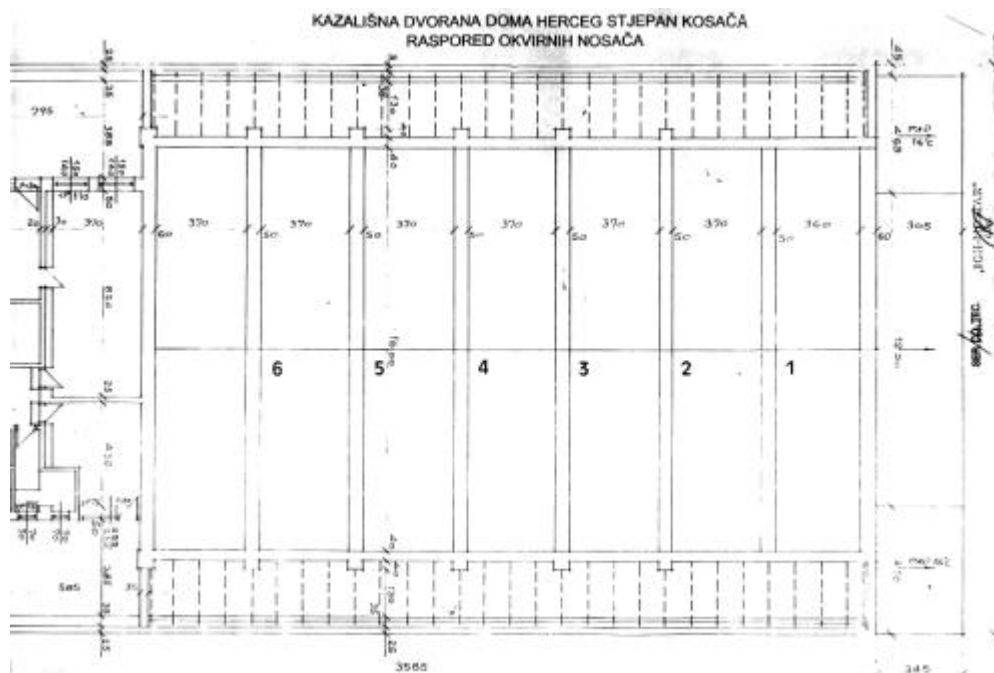
U dvorani je bilo ukupno 6 slobodnih okvirnih AB nosača (Slika 4). Zbog problema premeštanja skele ispitivani su okvirni nosači br. 2, 3, 4, 5 i 6.

Slika 4. Raspored okvirnih nosača u kazališnoj dvorani

Nosač br. 2 ispitan je u 5 karakterističnih zona (1, 3, 4, 5 i 6), jer je skela bila postavljena paralelno s nosačem. Ostali okvirni nosači ispitani su u dvjema karakterističnim zonama (5 i 6), lijevo od pozornice gdje je pretpostavljeno da je intenzitet vatre bio najveći.

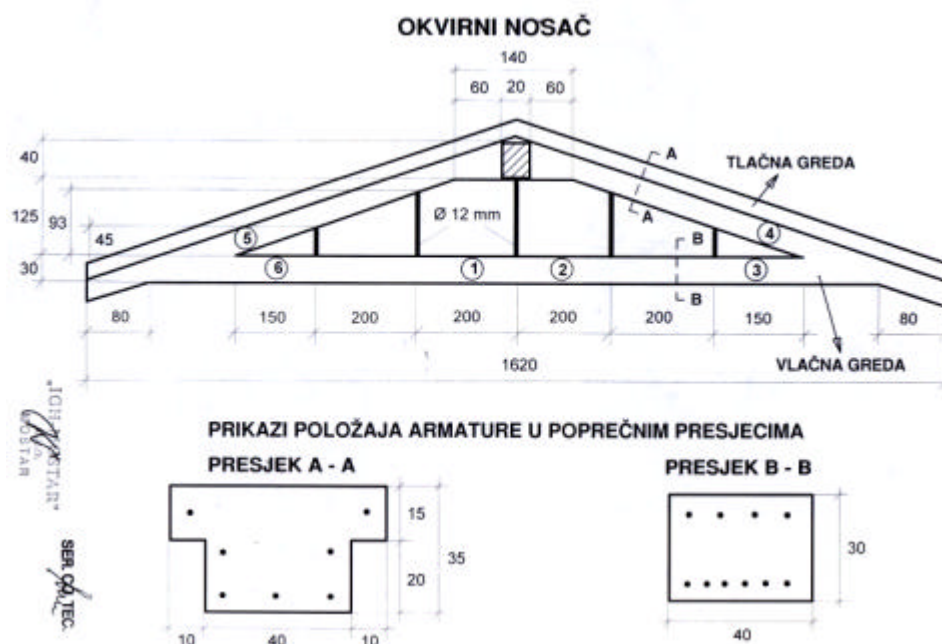
Na nosaču br. 1 potpuno je bio odvojen zaštitni sloj betona koji se nalazio u blizini kutne uzdužne armature. Zbog visoke temperature došlo je do narušavanja veze (prionljivosti) između čelika i betona (zbog različitog koeficijenta dilatacije materijala), što je dovelo do podvajanja spomenutog nosača u dva potpuno različita konstruktivna elementa. Posebno je bila opasna dijagonalna pukotina na lijevoj tlačnoj gredi, koja se protezala po cijelom presjeku. Zbog oslabljene veze čelik – beton i prisutne pukotine nosač je mogao na tom mjestu kolapsirati.

Na nosaču br. 3 zaštitni sloj betona u blizini uzdužne armature je bio potpuno odvojen. Površinski dio betona je bio «izgoren» (porozan, friabilan i bez čvrstoće). Vizuelnim pregledom ustanovljeno je da armatura nije korodirala.

Nosač br. 4 je također imao odvojen zaštitni sloj betona u blizini kutne uzdužne armature. Površinski dio betona je bio «izgoren». Na temelju vizuelnog pregleda, armatura nije bila jače korodirana.

Slika 5. Poprečni presjek AB nosača

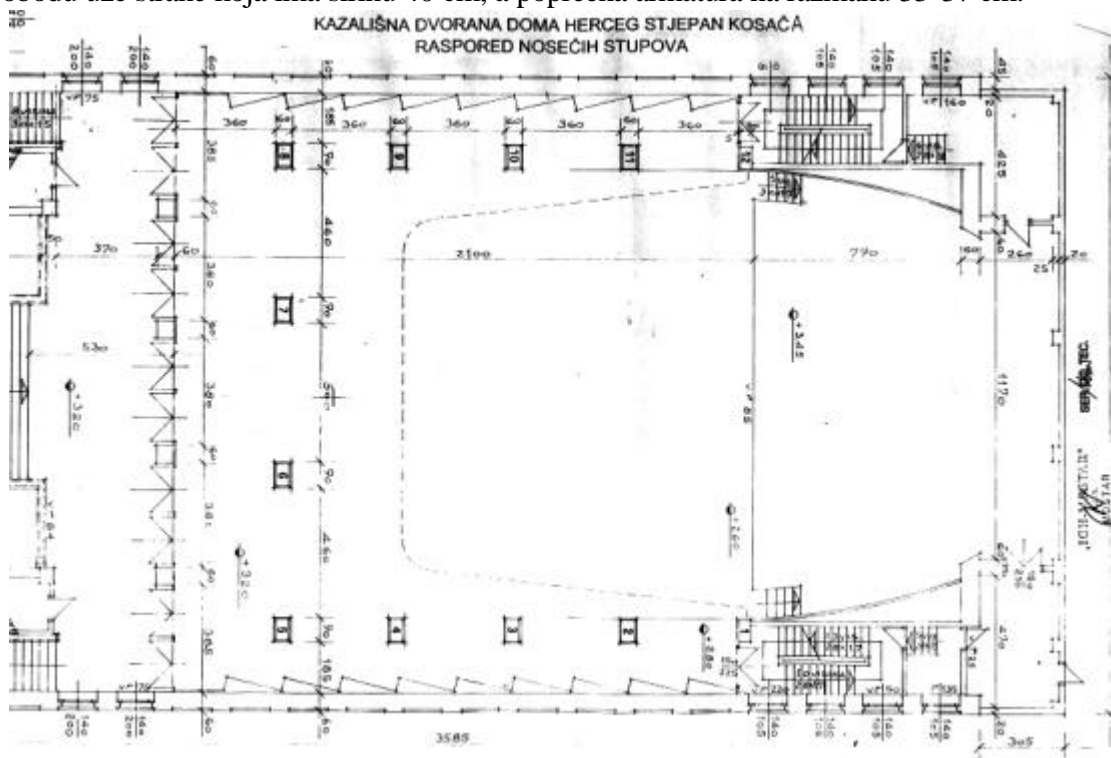
Kazališna dvorana ima ukupno 12 nosivih stupova, presjeka 70x40 cm, koji su bili obloženi vapnenom žbukom debljine 2-3 cm, koja je za vrijeme požara imala funkciju izolatora topline i zaštitila betonske stupove od većeg razaranja. Glavna uzdužna armatura raspoređena je samo po obodu uže strane koja ima širinu 40 cm, a poprečna armatura na razmaku 33-37 cm.

Slika 8. Raspored stupova u kazališnoj dvorani
