**Irena Leko, dipl.ing.građ., IGH-MOSTAR d.o.o. Mostar**  
**Vinko Šaravanja, dipl.ing.građ., IGH-MOSTAR d.o.o. Mostar**  
**Nada Raguž, dipl.ing.građ., IGH-MOSTAR d.o.o. Mostar**

## **STARI GRAD LJUBUŠKI – opis stanja i provedenih istraživanja**

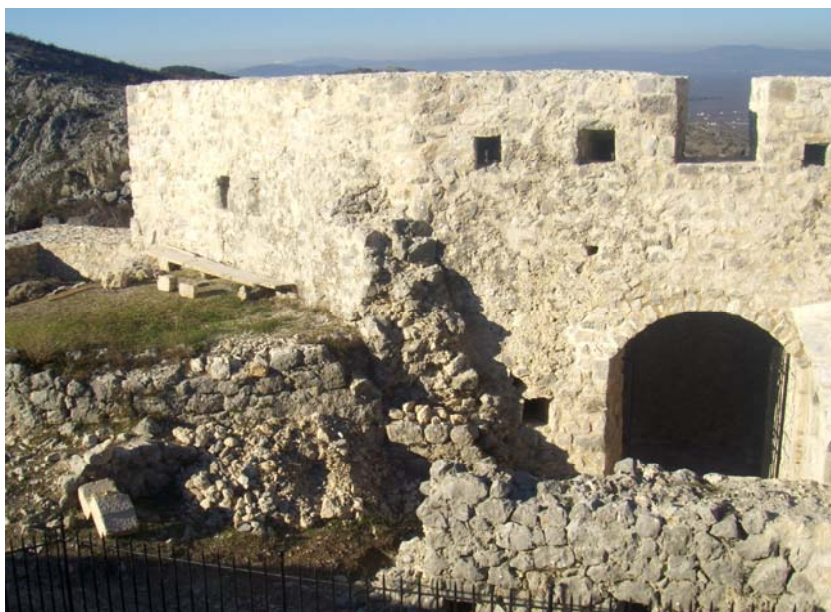
Ulaz u grad nalazi se sa sjeverozapadne strane i na ovom dijelu su izvedeni djelomični radovi sanacije. U unutarnjem sjeverozapadnom dijelu, u sklopu obrambenog sustava, nalaze se dvije obrambene kule - osmatračnice koje su prilagođavane konfiguracije terena, ali i potrebama obrane. Jedna od kula je djelomično sanirana. Za drugu kulu se na osnovu prikupljenih podataka (prilikom obnove čatrnja pronađena su đulad od topova), može pretpostaviti da je prilagođena za smještaj topova. Vanjski zid ove kule nije obnovljen, dok je jedan dio unutarnjih zidova djelomično saniran.

Pogled na lokaciju jedne obrambene kule - osmatračnice
